1965–2015: de restauratie van de Antwerpse kathedraal

Rutger Steenmeijer, architect

steenmeijer
architecten

ICOMOS
Vlaanderen - Brussel vzw

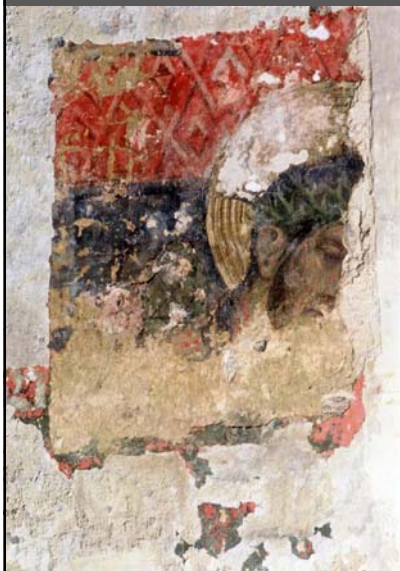
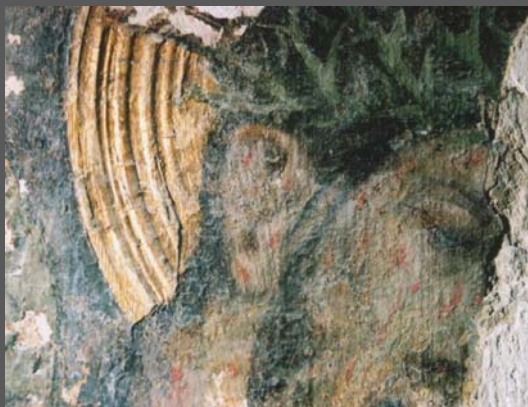
Het onderzoek van 1989-1990

Publicatie in M&L 2002/5:
 VAN DYCK, L., GHISDAL, M.-H. (2002) – Een vroeg-15de-eeuwse muurschildering met de voorstelling van de man van smarten in de kathedraal van Antwerpen. Prachtige fragmenten van een minutieus uitgevoerde schildering.

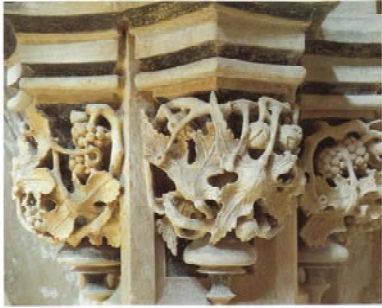
OMaf vier geschilderde kapitelen in de vieringstoren (Foto: O. Pauwels)

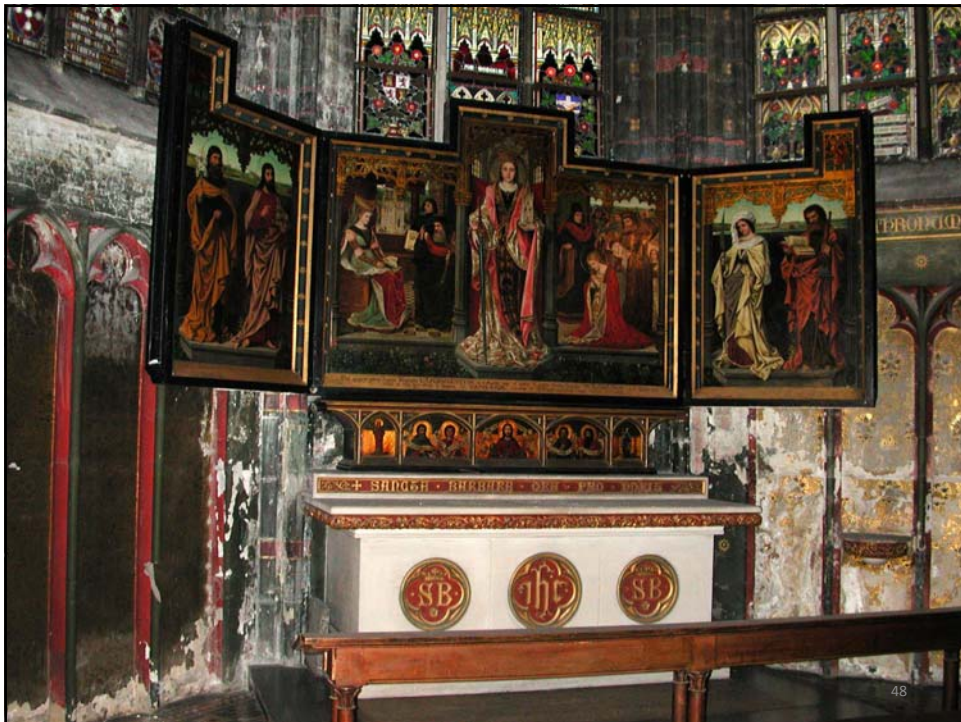
49

Antwerpen – Onze-Lieve-Vrouwekathedraal – vochtonderzoek St.Barbarakapel

1. opvolging klimaat in de kathedraal:

temperatuur en RH-metingen op verschillende locaties:

1. weerstation
2. in de St.Barbarakapel
3. in de dakconstructie
4. tg. plafond van de kooromgang
5. achter retabel hoofdaltaar
6. op het doksaal noordtransept
7. in de installatie

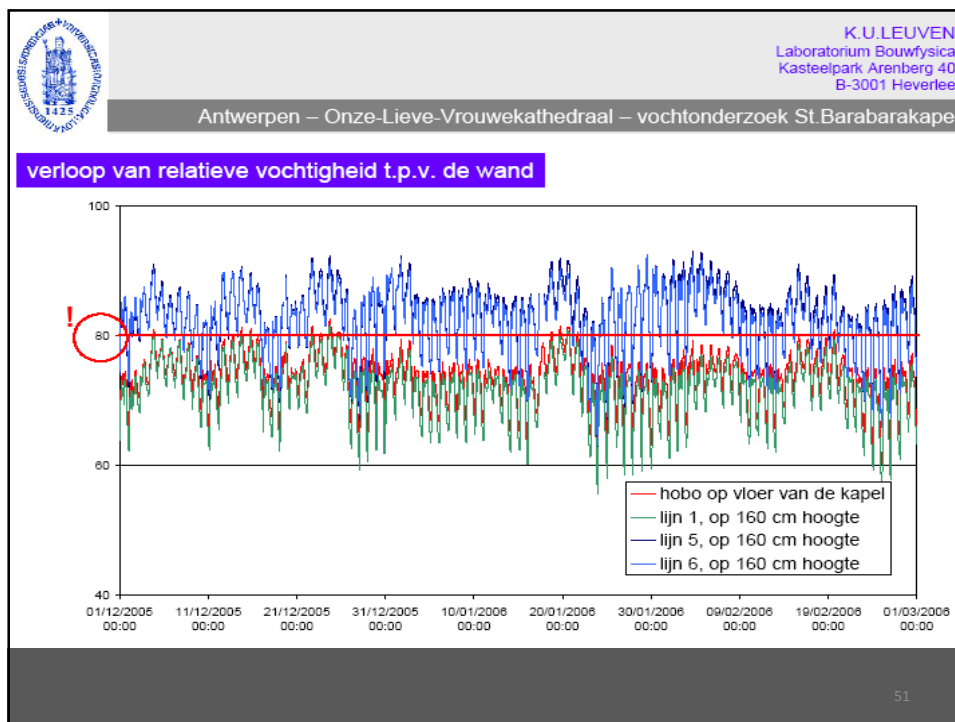
50

Antwerpen – Onze-Lieve-Vrouwekathedraal – vochtonderzoek St.Barbarakapel

2. oppervlaktetemperaturen van de wanden

1. kijken of relatieve vochtigheid niet systematisch boven de 80% zit (verhoogde kans op schimmelvorming)
2. kijken of zich geen oppervlaktecondensatie voordoet op de wanden

condensatiepotentiaal:

$$CP = p - p_{\text{sat}}(\theta_s)$$

als $CP < 0$, doet zich geen oppervlaktecondensatie voor

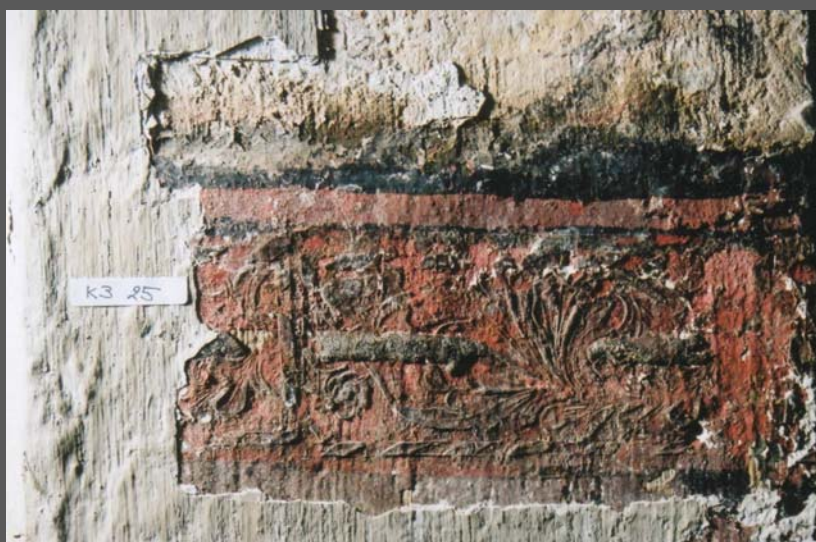
Persbrokaat: studie van het Koninklijk Instituut voor het Kunstpatrimonium (Ingrid Geelen en Delphine Steyaert)⁵⁶

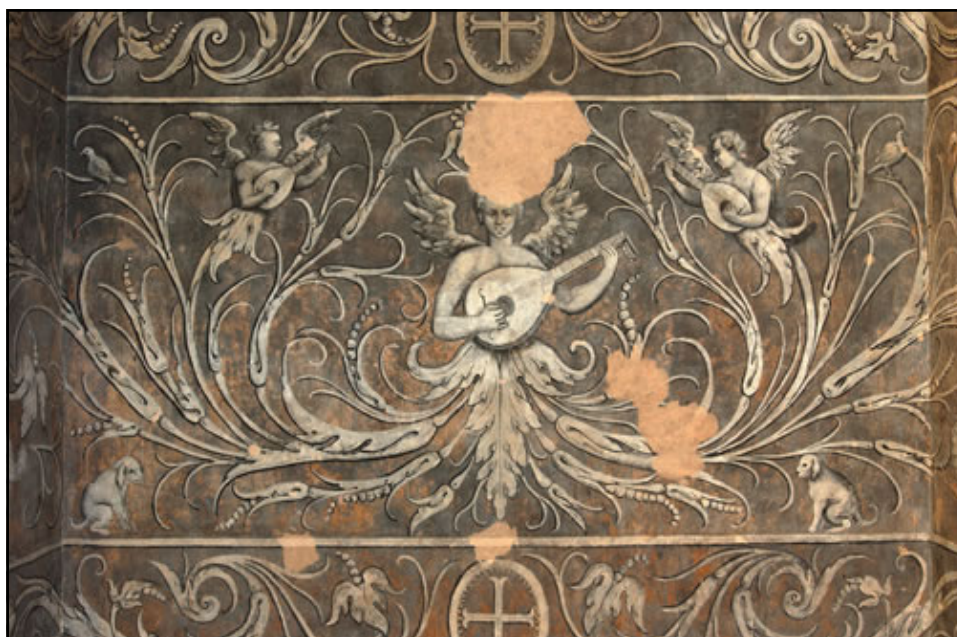
Muurschildering kanunnik Gaspar Van den Cruyse (1593) in de Sint-Ursulakapel (nu Sint-Jozef)

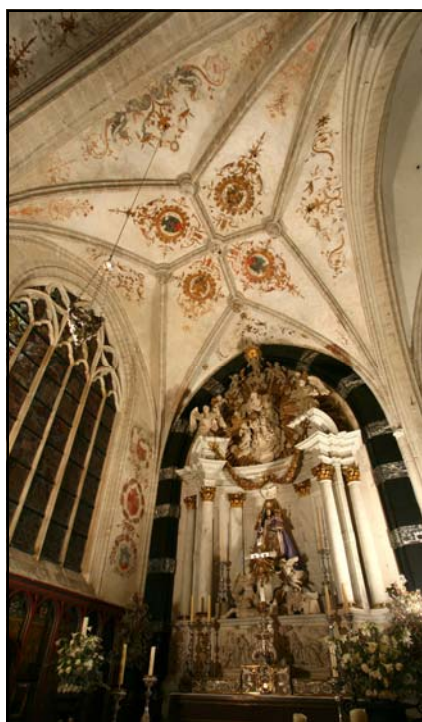
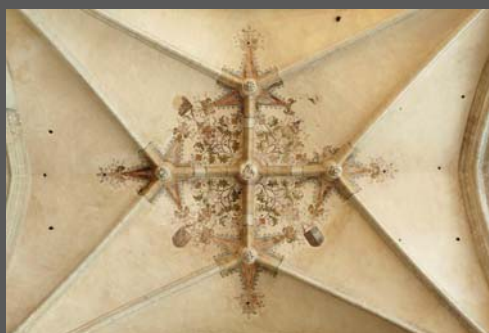
Restauratie van muur- en gewelbschilderingen in de O.-L.-Vrouwkapel en Venerabelkapel.
Foto's O. Pauwels en W. Schudel
